privind monitorizarea vibrațiilor la sonda HHE-Nyékpuszta-6A

La solicitarea HHE Gyulavári Kft., Geopolita Kft. a efectuat monitorizarea utilizând un sistem de măsurare seismică, în vederea identificării efectelor seismice de la suprafață generate de lucrările de fracturare hidraulică la sonda HHE-Nyékpuszta-6A. Scopul măsurătorilor a fost de a stabili dacă fracturările hidraulice pot genera fisuri în rocă ce pot fi detectate la suprafață și, în caz afirmativ, dacă acestea ar putea afecta mediul construit.

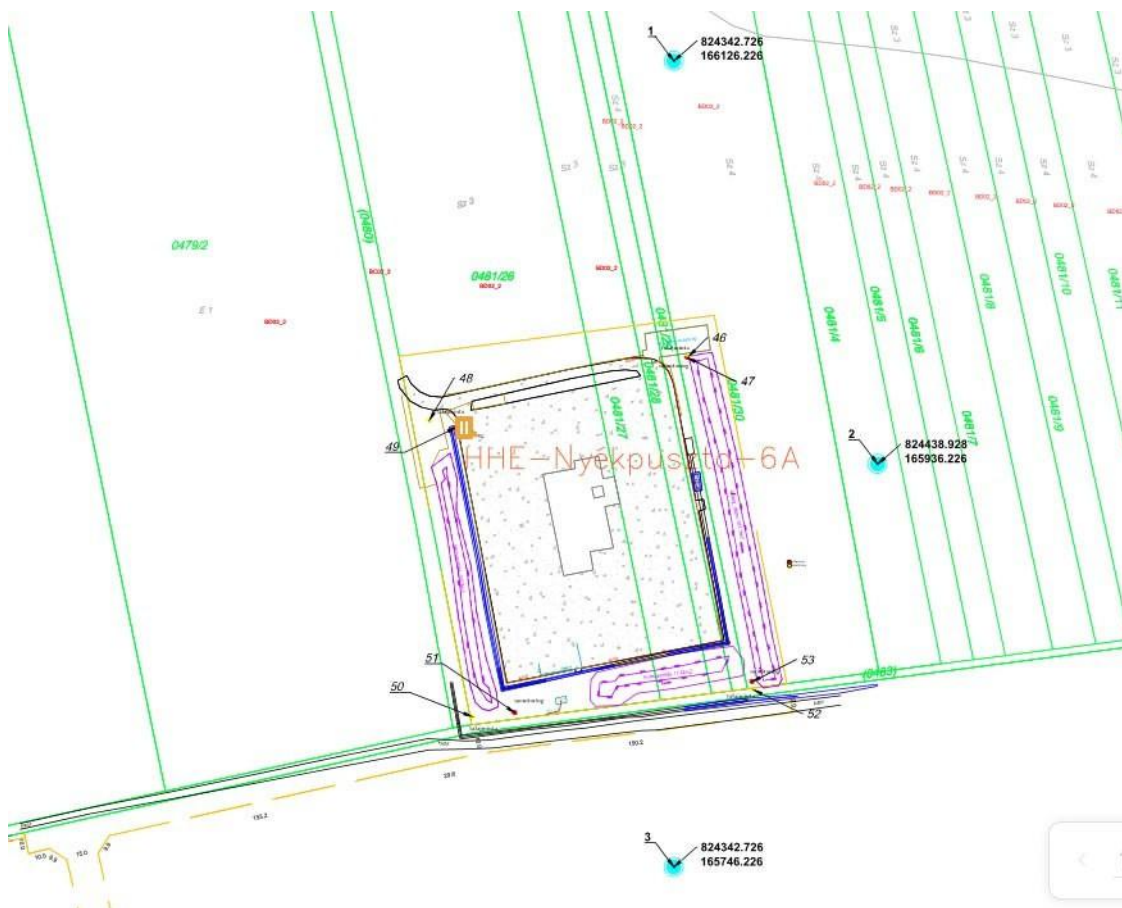
Planul amplasamentului

Pentru monitorizare au fost amplasați senzori de vibrații în trei puncte de măsurare, în locațiile indicate în figură.

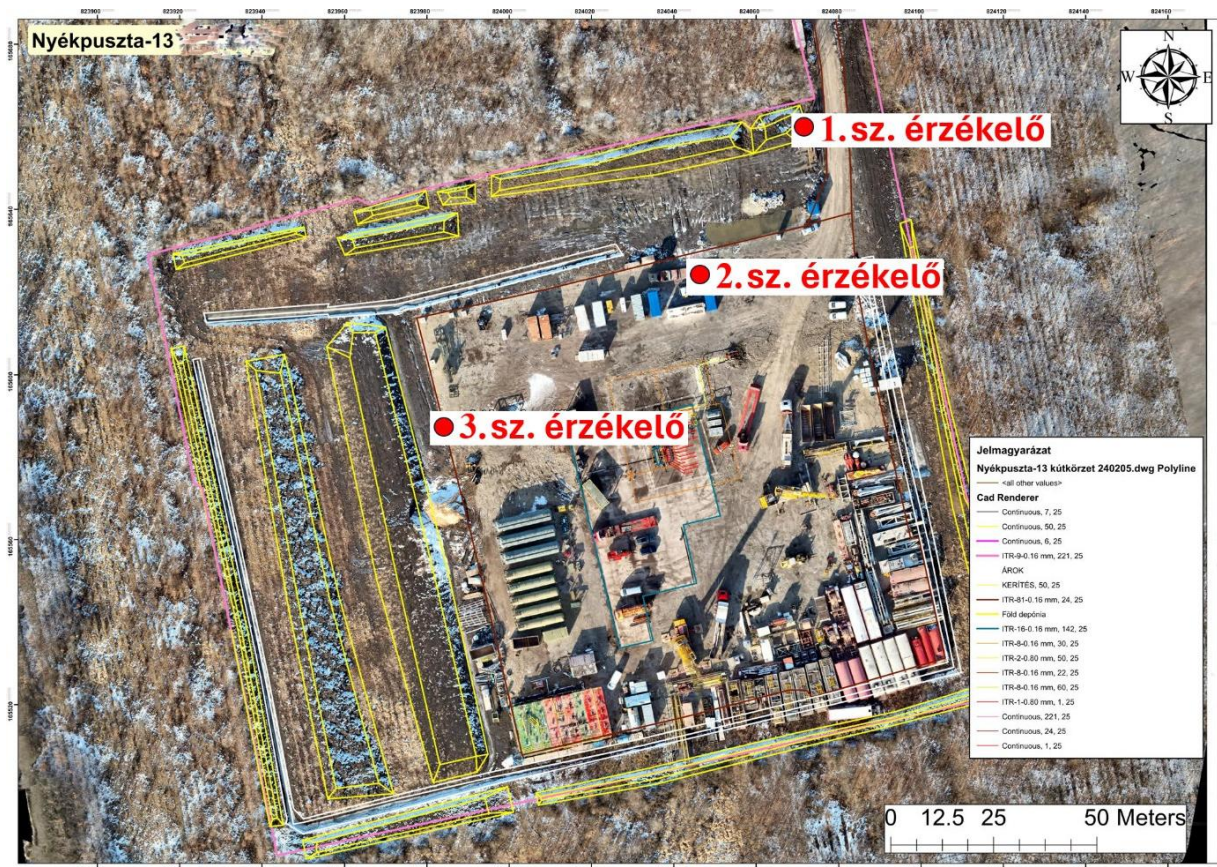
Planul amplasamentului

Pentru monitorizare au fost instalate trei sisteme de măsurare, în locațiile indicate în figură.

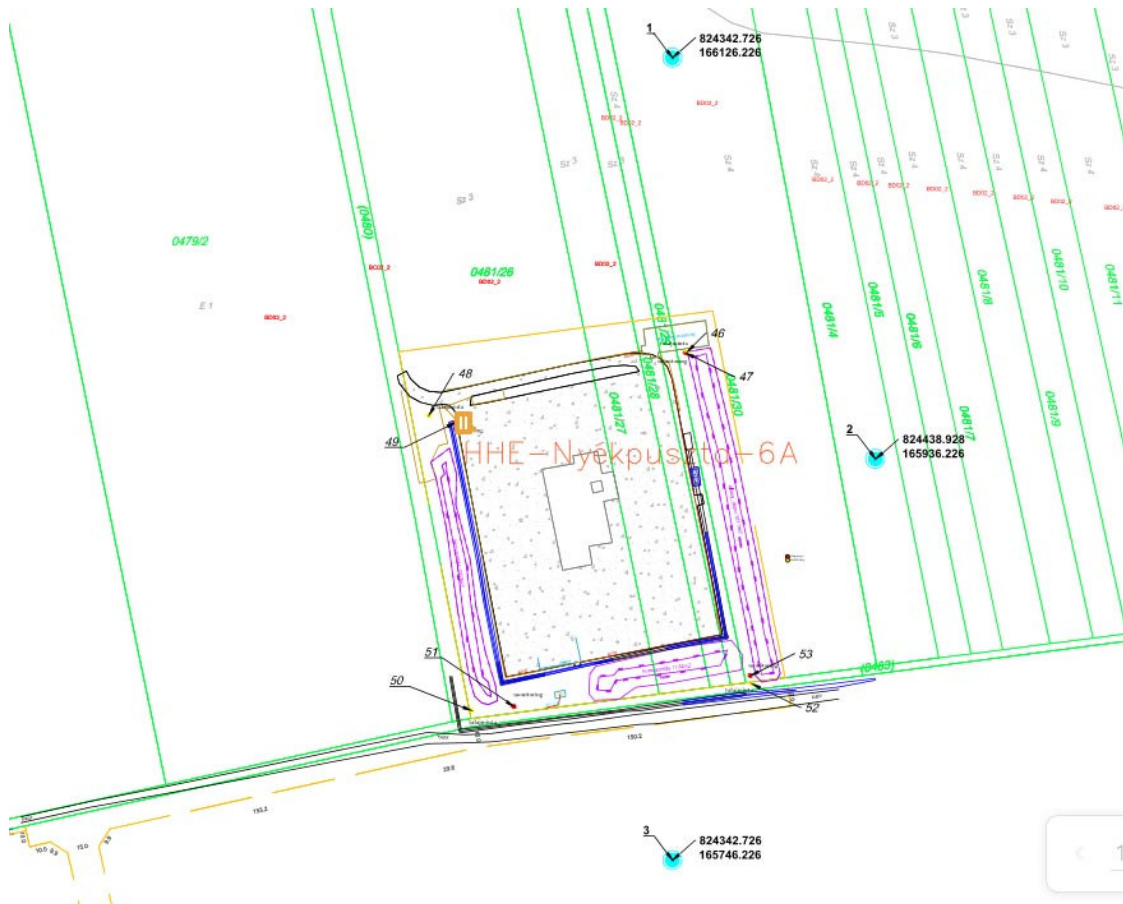
Helyszínrajz

A megfigyelésre három mérési ponton, az ábrán látható helyeken helyeztünk el rezgésérzékelőket.

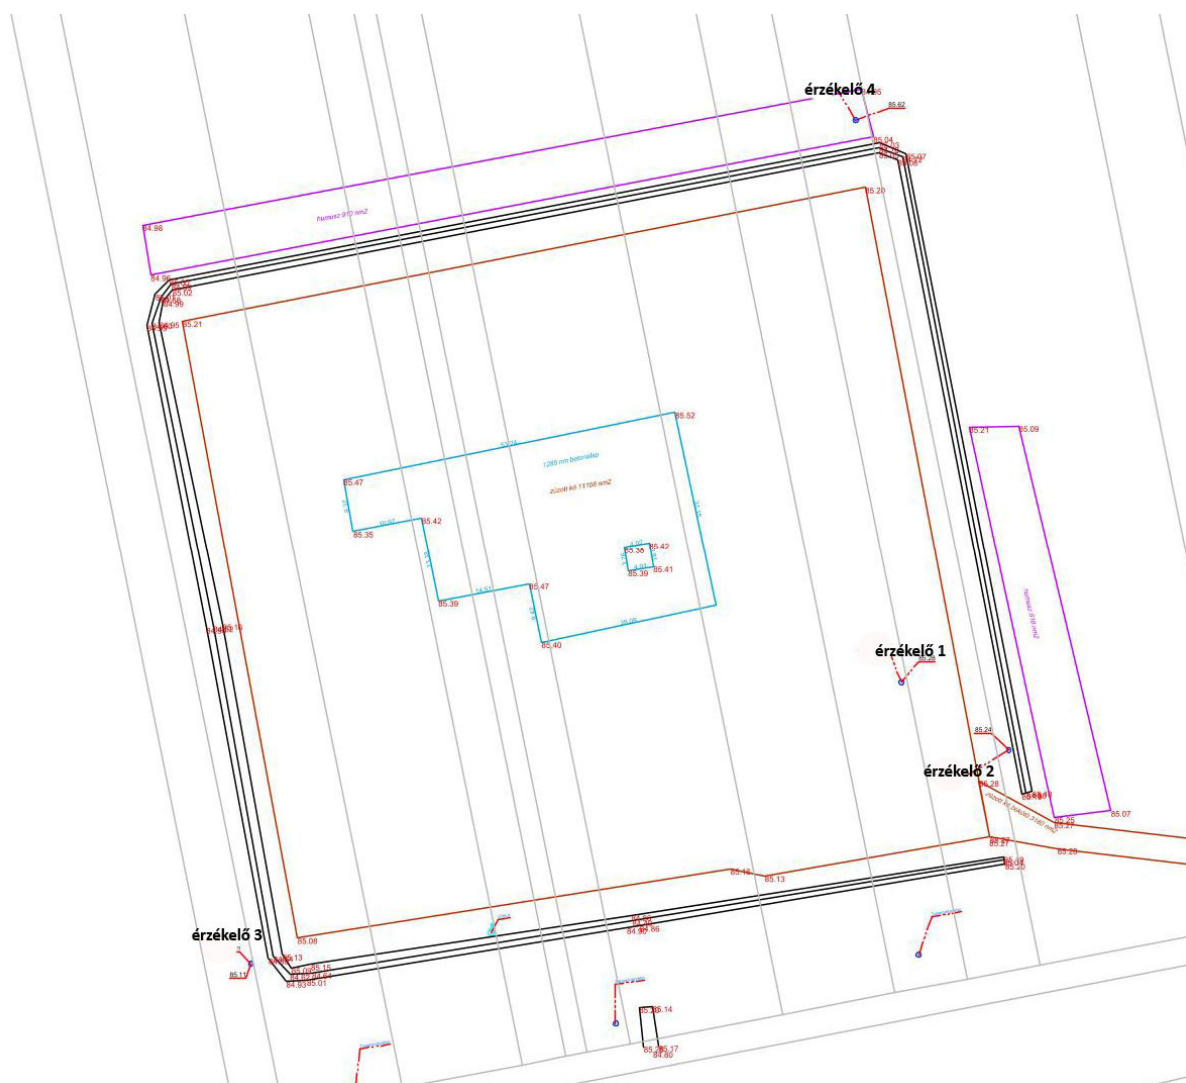
Helyszínrajz

A megfigyelésre négy, az ábrán látható helyeken építettünk ki mérőrendszereket.

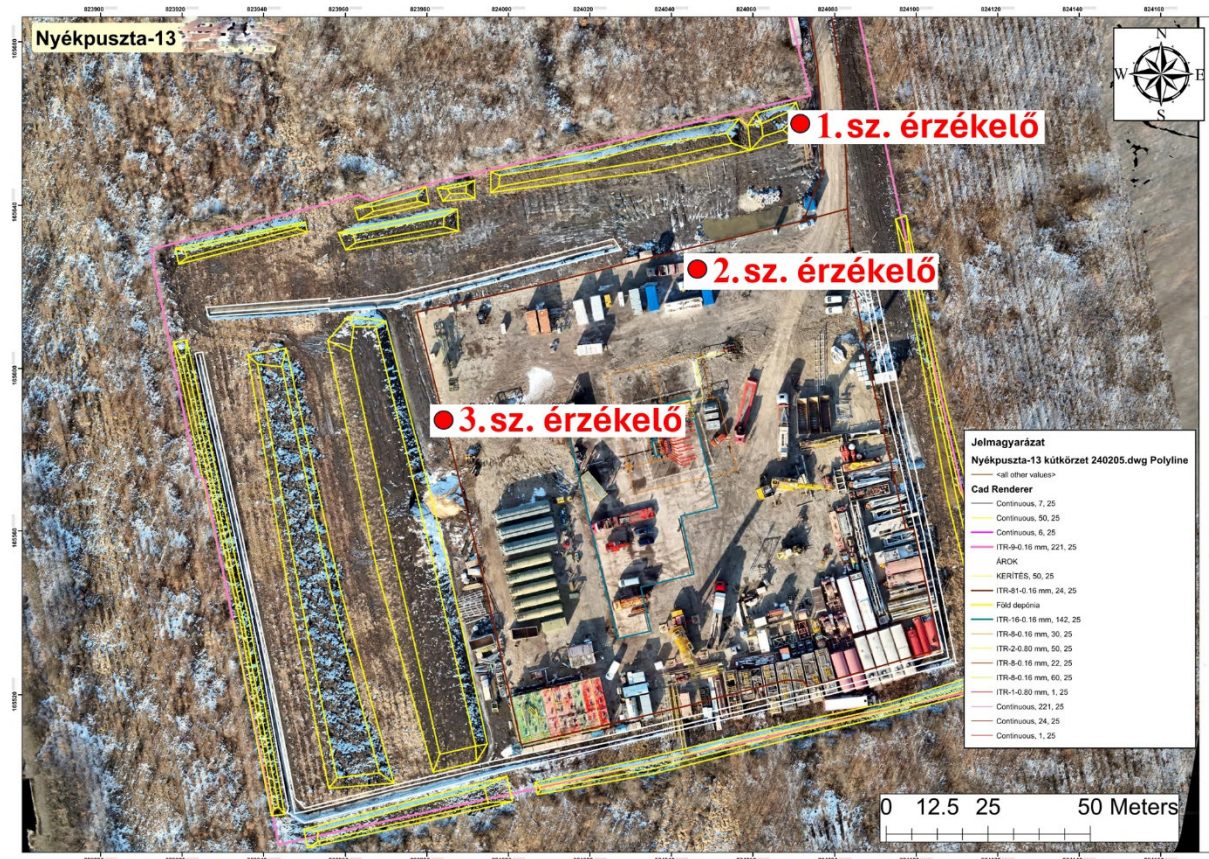
Helyszínrajz

A megfigyelésre három, az ábrán látható helyeken építettünk ki mérőrendszereket.
