RAPORT PRIVIND IMPACTUL ASUPRA MEDIULUI PENTRU

”Proiectul privind creșterea ponderii producției de energie electrică din surse regenerabile prin finalizarea lucrărilor și asigurarea monitorizării permanente a impactului asupra mediului la amenajarea hidroenergetică Cornetu Avrig” – continuare lucrări rest de executat la obiectivul de investiție AHE Cornetu Avrig

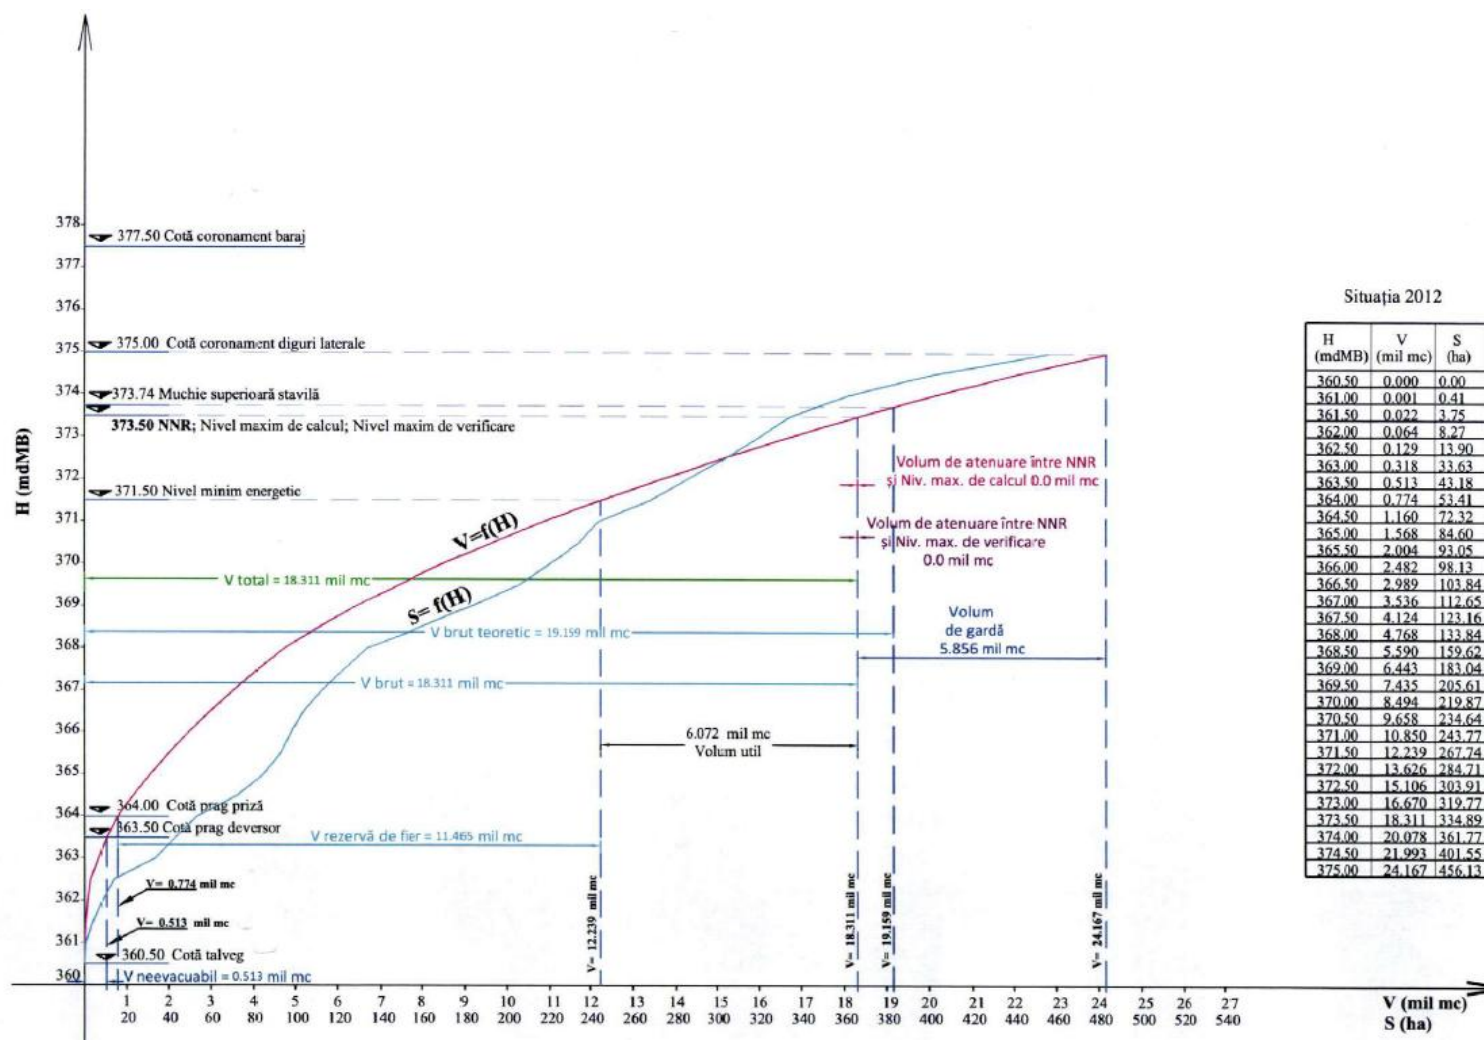
Figura nr. 18 Evoluția nivelului apei în lacul de acumulare Racovița

➤ Cote, niveluri și volume caracteristice ale lacului de acumulare Racovița

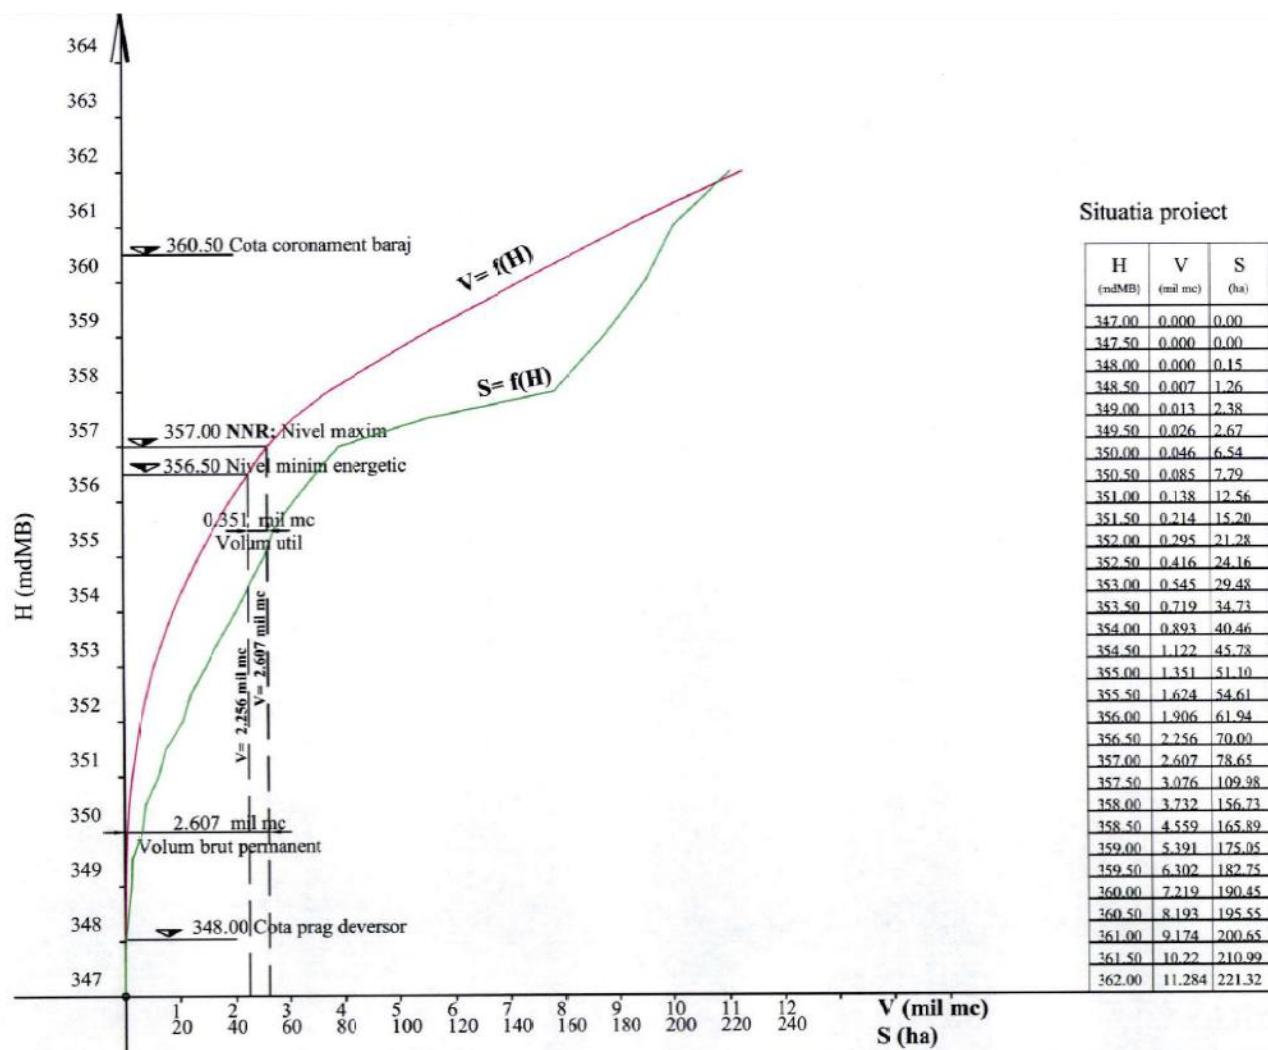
Figura nr. 19 Evoluția nivelului apei în lacul de acumulare Lotrioara

➤ Cote, niveluri și volume caracteristice ale lacului de acumulare Lotrioara

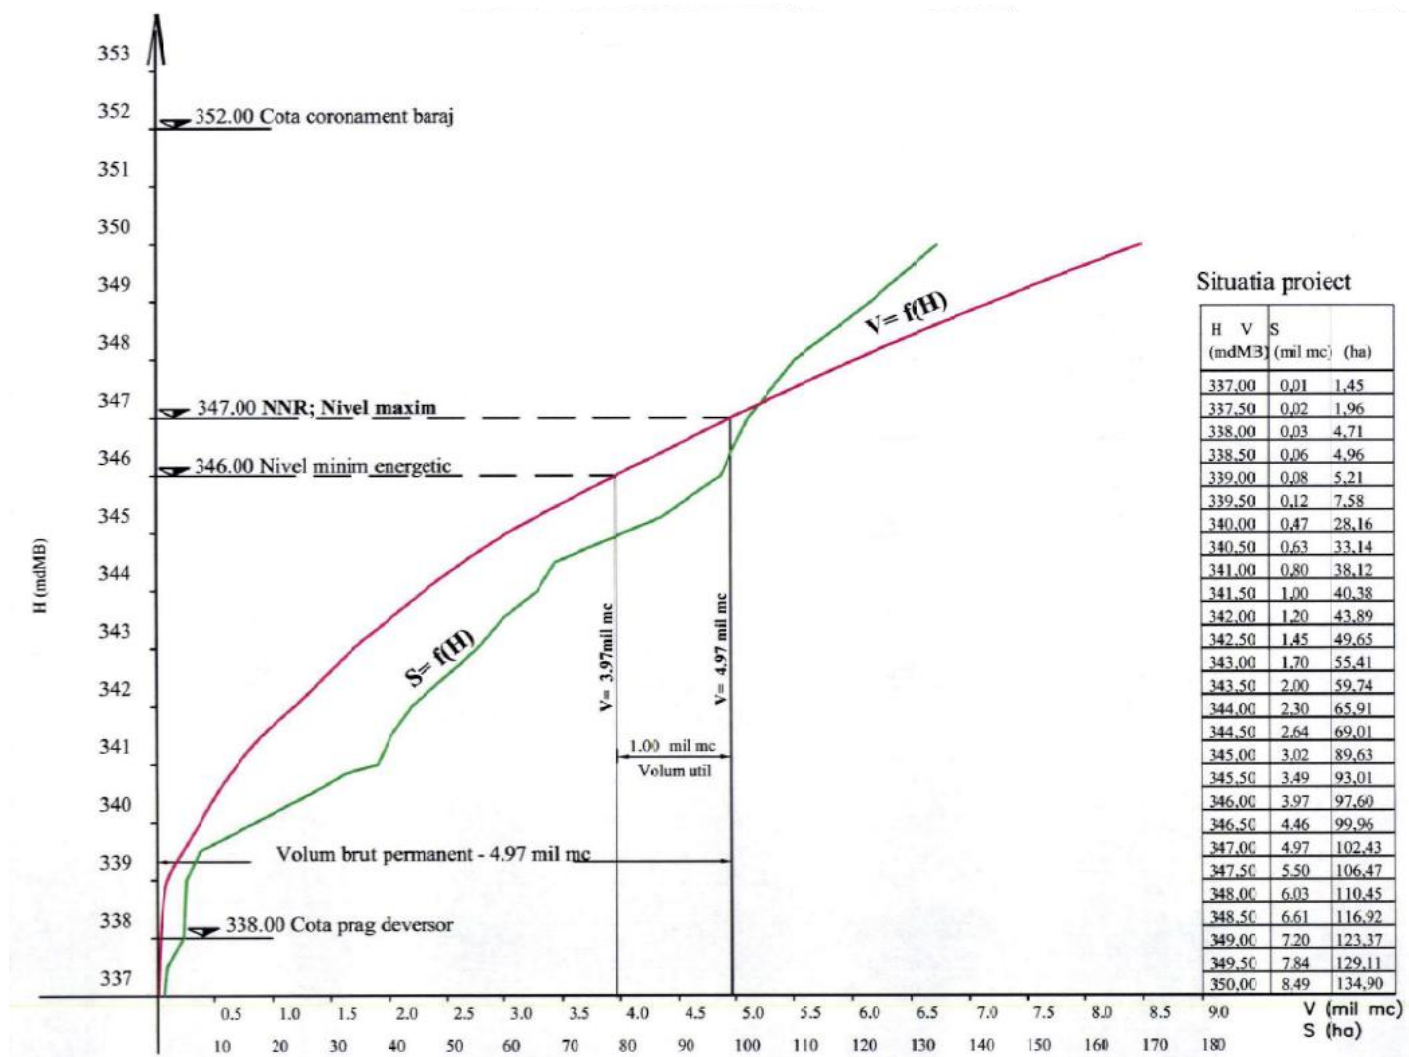
Figura nr. 20 Evoluția nivelului apei în lacul de acumulare Căineni

➤ Cote, niveluri și volume caracteristice ale lacului de acumulare Câineni

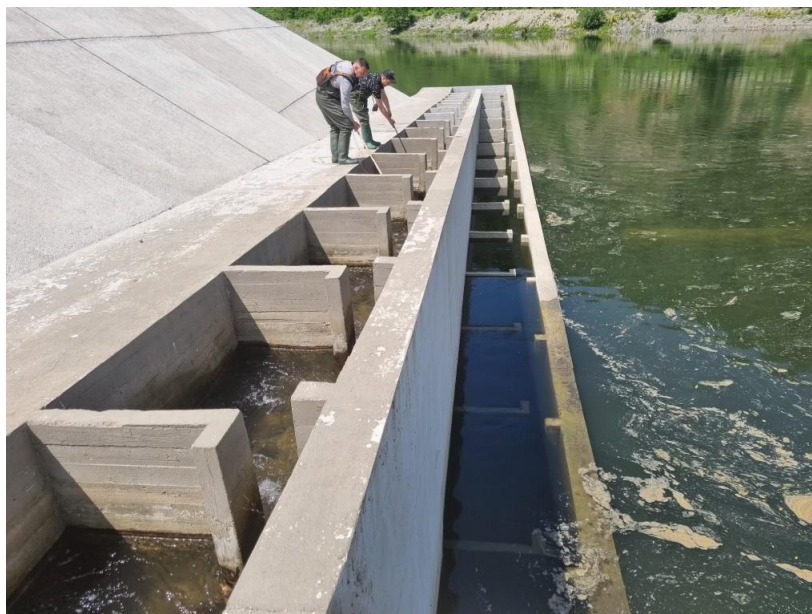
Foto nr. 64 Scară de pești existentă
